## Asiento Ducha Rincón 45

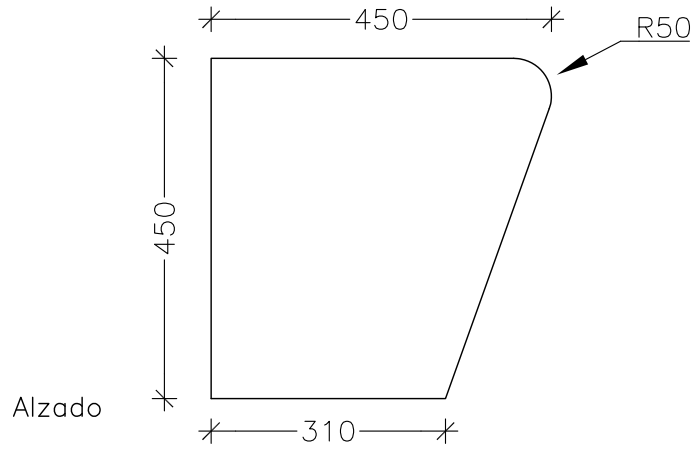
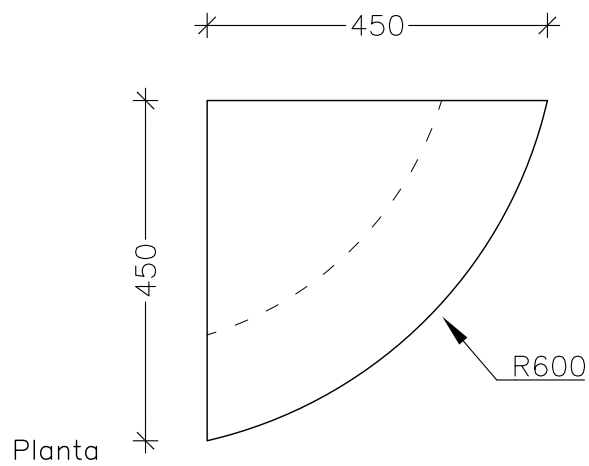
Material: Poliestireno expandido (EPS). Reforzado en parte superior y frontal con malla de fibra de vidrio y revestido con mortero hidrofugado. Lateral y trasera solo con mortero hidrofugado.

Áreas: Base: 0,41 m<sup>2</sup>
